Campagne de reconnaissance de la qualité des eaux souterraines :

III – CONCLUSIONS ET RECOMMANDATIONS

**ANNEXE 11 – ETAT FINAL DU SITE RECYCARBO
A LA FIN DES TRAVAUX DE MISE EN SECURITE**

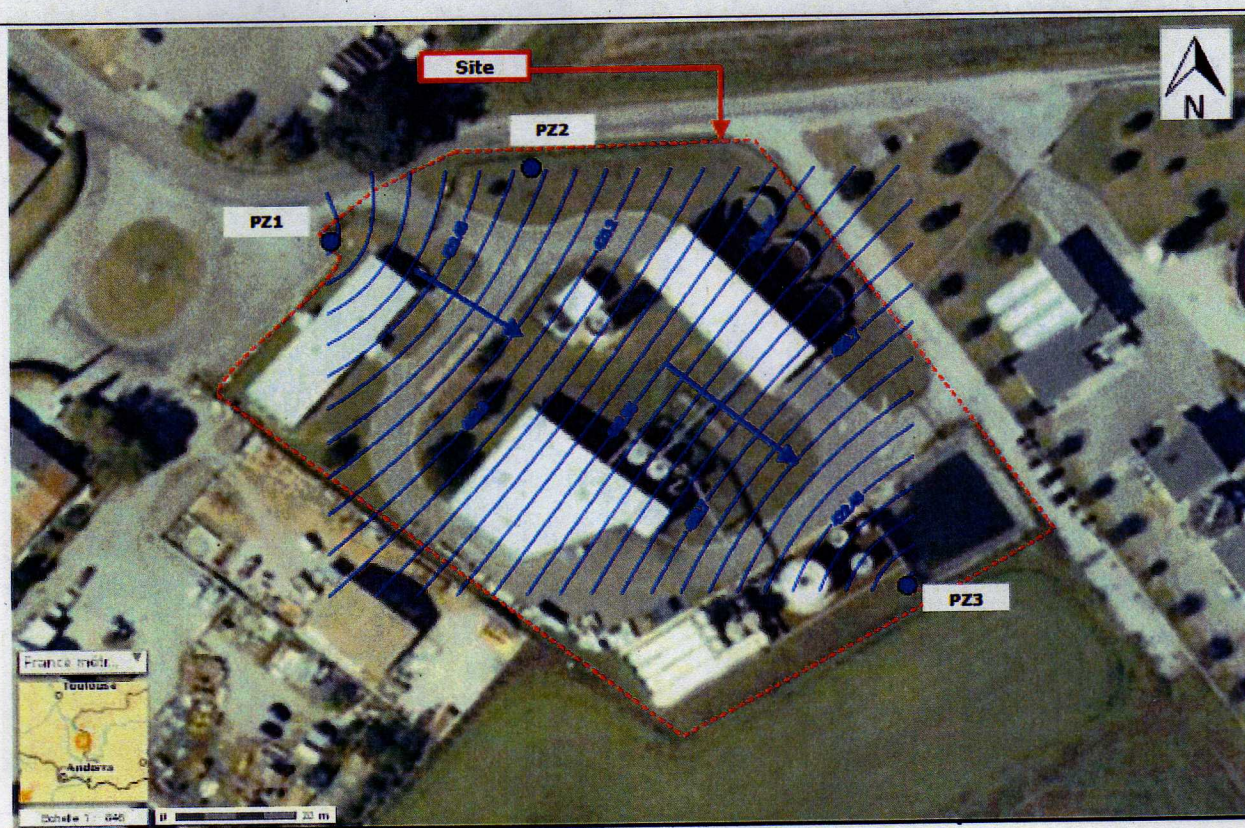
ANNEXE 10 - PLAN DU SITE RECYCARBO AVEC IMPLANTATION DES OUVRAGES
PIEZOMETRIQUES ET ESQUISSE PIEZOMETRIQUE AU 16/12/20014

Les mesures réalisées sur les niveaux d'eau dans les ouvrages ont montré un sens d'écoulement des eaux souterraines orienté globalement vers le Sud-Est, vers le ruisseau du Touyre. Le gradient hydraulique calculé entre PZ1 et PZ3 est de 1,24 %.

D'après ces mesures, la position hydraulique des ouvrages est la suivante :

- PZ1 en amont,
- PZ2 en latéral/amont,
- PZ3 en aval.

Aucun indice organoleptique de pollution n'a été observé au droit de l'ensemble des ouvrages. Après analyse, ont été détectées :

- La présence de tétrachloréthylène (ou PCE) en trace sur tous les ouvrages (teneurs de l'ordre du seuil de détection : 1,9 µg/l dans le PZ1, 0,39 dans le PZ2 et 0,27 dans le PZ3),
- La présence de Manganèse en latéral (PZ2) et en aval du site (PZ3), avec une teneur maximale de 4 800 µg/l en PZ2 - 2 400 en PZ3 (la valeur de référence pour les eaux brutes est de 50 µg/l) ; ce composé n'est pas détecté en amont,
- La présence de teneurs traces en Cadmium (0,21 µg/l), Nickel (4,2 µg/l) et Zinc (18 µg/l) dans le PZ2, et en Plomb (2,4 µg/l) dans le PZ3,
- L'absence des autres composés recherchés (teneurs inférieures aux seuils de détection).

La présence de Manganèse s'explique vraisemblablement par l'emplacement du PZ2 qui correspond à une zone potentiellement polluée, signalée avant le début de l'exploitation de l'entreprise RECYCARBO.

Les résultats du laboratoire ont été transmis par mail à la DREAL le 6 janvier 2015, et le rapport complet le 22 janvier 2015. Au vu des résultats obtenus lors de cette campagne, il ne semble pas nécessaire de mettre en place un suivi complémentaire.

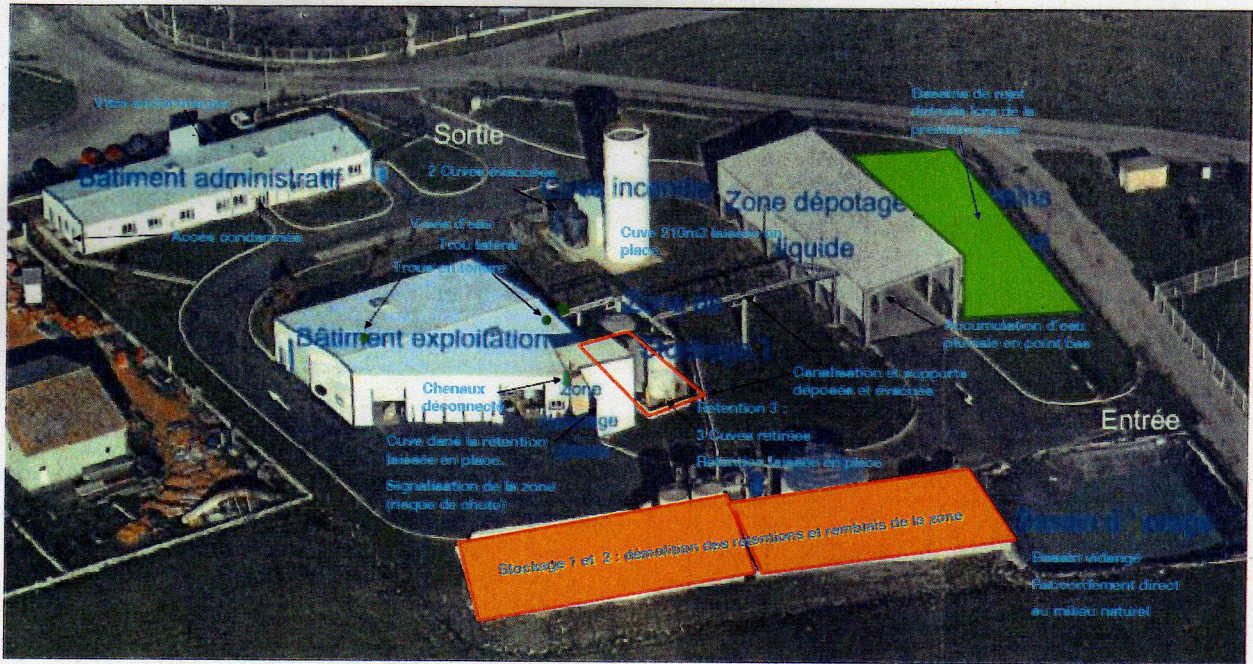
Les opérations réalisées sur ce site ont permis de supprimer le risque chimique dû à la présence de déchets abandonnés, et au risque de transfert dans le milieu naturel. Cependant, il convient d'attirer l'attention sur quelques points relatifs à l'état actuel du site (cf. annexe 11) :

La zone, d'environ 380m², est entièrement couverte, mais ouverte sur les quatre côtés. La surface est composée d'une dalle dont les pentes sont orientées vers la fosse de dépotage centrale. La fosse centrale contient 2 blocs bétons équipés de convoyeur. Ces derniers ont été laissés en place durant les opérations de nettoyage.

Malgré un assèchement complet de la zone lors des opérations de nettoyage des sols, la partie centrale se remplit de nouveau d'eaux pluviales sur quelques centimètres en raison de l'aspect « cuvette » de la zone. Le problème pourrait être résolu, soit en reliant la zone au réseau d'eau pluviales, soit en terrassant totalement la surface (aplanissement de la zone), soit en créant un puits perdu au niveau de la fosse.

Le bâtiment principal présente plusieurs voies d'infiltration d'eau pluviale en toiture :

- Bâtiment filtre presse : ouverture de 40 cm de diamètre (probablement ancienne sortie de conduite d'aération) recouverte ; malgré l'ajout de mousse polyuréthane lors des interventions en nacelle, cette ouverture présente toujours une problématique d'infiltration d'eau.

- Bâtiment filtre presse : ouverture latérale dans le mur, correspondant aux anciennes arrivées de canalisation ; suivant les conditions météorologiques (vent et pluie), des infiltrations d'eau pluviale peuvent se produire par cette ouverture.

- Bâtiment physico-chimie : ouverture au niveau de la conduite de ventilation (diamètre 10 cm environ).
- Chenaux déconnectés : sur le devant du bâtiment, entre le portail d'entrée du bâtiment filtre presse et la fosse dépotage pâteux. Les chenaux de récupération des eaux de toiture précédemment reliés à une cuve de récupération dans le bâtiment ont été déconnectés. Les eaux s'écoulent à présent au droit de la sortie des chenaux, sans pénétrer dans le bâtiment ; un ruissellement peut toutefois se produire en direction de la fosse dépotage pâteux.

A l'issue des travaux, il a été constaté la présence de flaques d'eau liées à ces infiltrations. Du fait des nettoyages de sol réalisés, ces ruissellements ne présentent pas de risque de pollution.

Les abords de la cuve ont été sécurisés contre le risque de chute par la présence de plaques métalliques latérales. Toutefois, les IPN de fixation sont endommagés sur le côté droit et pourraient présenter un risque de rupture en cas d'appuis de charges lourdes. De plus, la grille de dépotage peut supporter le poids de circulation de piétons, mais ne semble pas conçue pour permettre le passage d'engin.

La zone étant ouverte sur le devant, un ruissellement d'eau pluviale peut se produire en direction de la cuve et de la fosse.

En cas de travaux ultérieurs de fouille ou de terrassement sur la zone, il devra être tenu compte de la présence des gravats des rétentions (morceaux de bétons armés). Ceux-ci ont été recouverts de géotextile et d'une couche de terre d'épaisseur inférieure à 1 m.

Une dégradation a été constatée sur les vitres extérieures des toilettes côté accueil (trace d'impact).
